# ウルトラファインバブルの活性化および利活用に関する研究

## 報告書

理工学部 環境ソリューション工学科

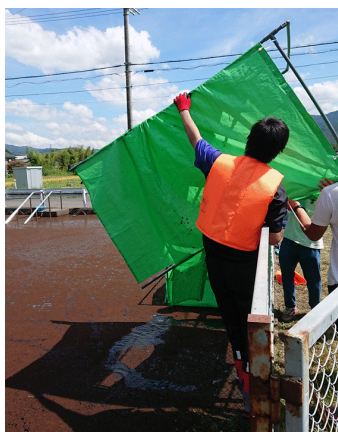
写真1 囲い設置時の様子

この 4 地点は、写真 1、2 のように 1 m 四方の敷居で囲い込み、閉鎖区画を設定した。後半の 2 地点の選定理由(特徴)は以下である。

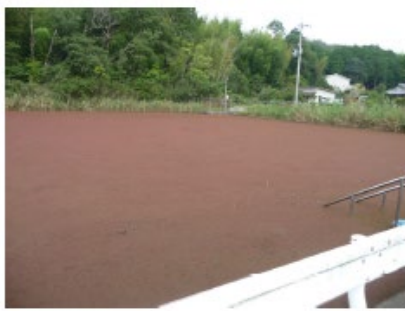
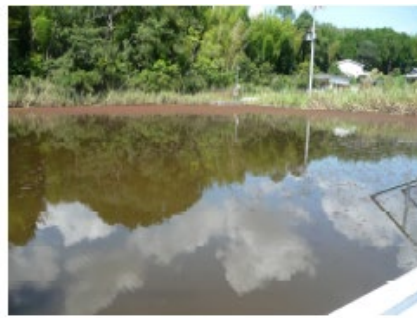
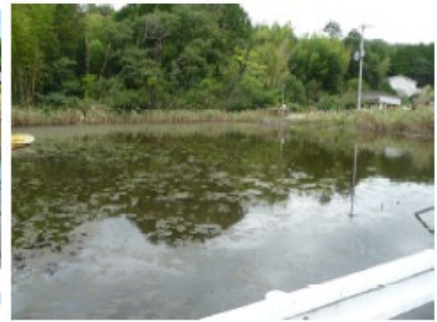
写真3 池表面のアゾラの変化

調査期間は 2019 年 9 月 6 日から年 10 月 9 日とし、週 3 回の頻度で採水した。2019 年 9 月 6 日時点では、アゾラは一面に繁茂していたが、1 週間程度で無くなった(参考:写真 3)。採水深度は全ての地点で水面から 5 cm 前後とした。

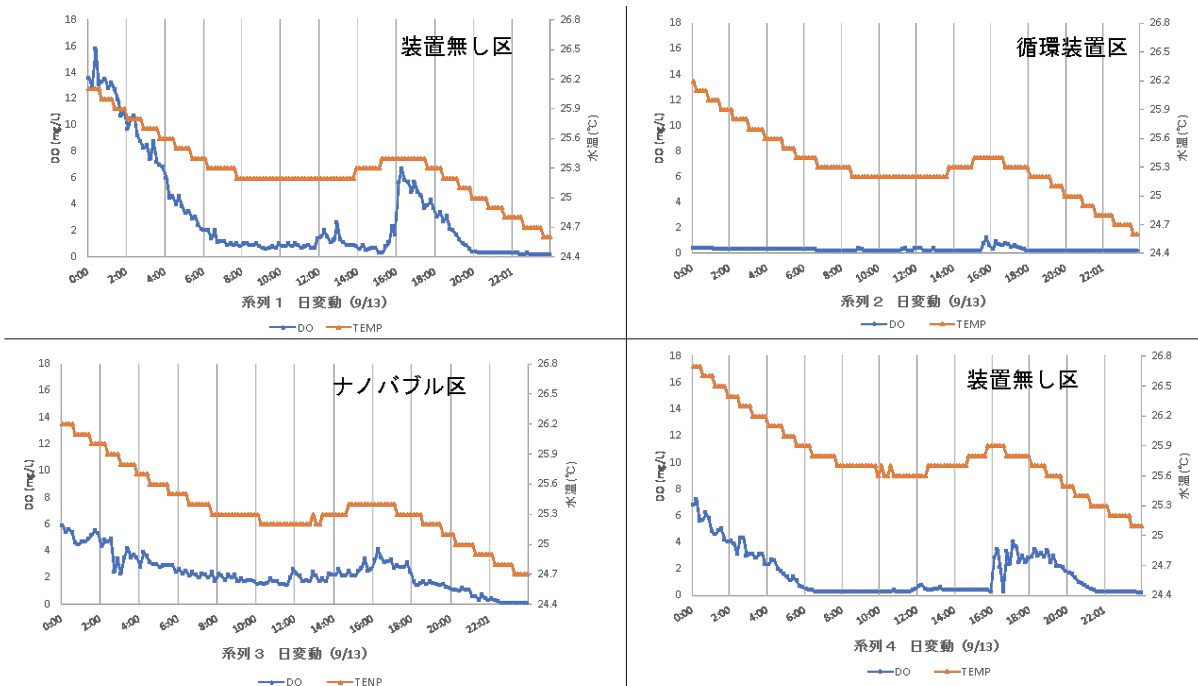
図3 夏季(9/13)の装置稼働直後のDO変化(底部より50cm)

運転3日後のDO(溶存酸素)の経時変化を図3に示す。青色がDOでオレンジが水温(右)である。この日の水温はこの1日で約1.5℃低下したが、もちろん深夜に低下しており、日中はやや上昇していた。

その水温の変化がない、安定な日中で比較すると、対照系(装置なし)の2区でDOは同じになるはずであるが、特に深夜に数mg/Lの差異があるものの傾向は同じであった。尚、二つの区は水温にも少し差がある事から、底面の環境、存在した生物、囲いの隙間の大小、装置を設置した小屋の影になる時間等、若干の環境差が影響した可能性はある。尚、夜にDOが高くなるのは水温低下に伴い、DOの溶解度が上がったたり、DOを含む表層の水が循環するためと考える。

これら対象区に比べ、循環のみの区のDOは極めて低い値を保っていた(試験中ほぼ0)。この理由としては、水が循環されたことで、底生生物や還元鉄分などへの酸素を含む水の供給が常に起こっており、夏の時期で生物や酸化反応が活発であったため、それらに消費されつづけていた可能性がある。実際、循環をしている2つの区画では、写真2にみられるように鉄の酸化被膜らしいものが浮かんでいた。

ここで、同じく循環していたが、循環とバブル混和の両方を行った系では朝夕問わず、2~6mg/Lの溶存酸素濃度を維持できていた。特に日中は、循環も行っていない対照系(装置なし)より高い場合もあった。

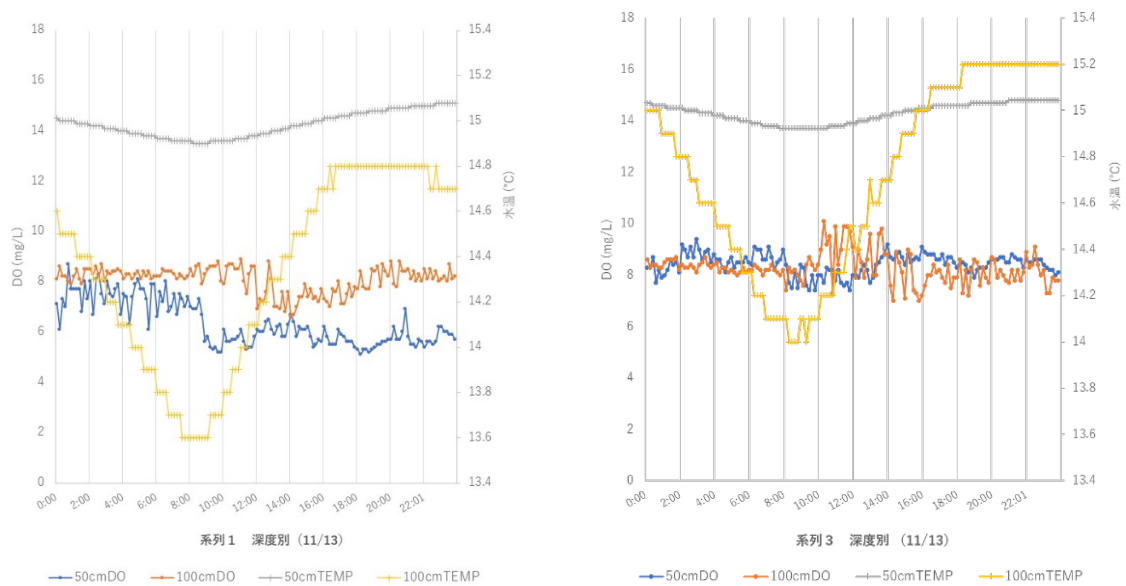
図4 秋(11/13)における2つの深さでのDOの時間変化(底部より50、100cm)

このような生物及び酸化反応が起こりにくい時期、すなわち2か月ほど運転し、水温も14℃程度まで下がり、一日の変動が無い11月の結果を図4に示す。どちらの系でも、表面に近いほど(100cm)DOが若干高く、変化が少なかった。ただ、日中から深い部分(50cm)でDOの減少が見られた一方で、ナノバブルを混和させた系ではその低下が起こっていなかった。

これらの結果より、設置した装置では約1tの水中の酸素濃度を、長期間にわたって数mg/L以上増加させる高画数ある事が確認できた。実際は供給したものが消費されており、その差はさらに大きい可能性もある。

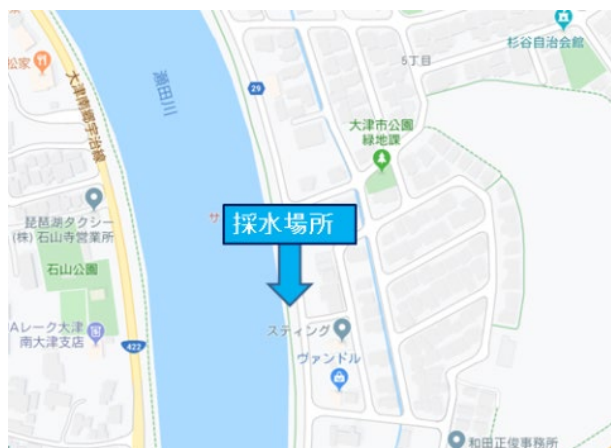
図 6 採水地点(Google-Map に加筆)

本研究では滋賀県の瀬田川を調査対象とした。図 6 にサンプリング地点 (GPS:N34.958406, E135.911211)、写真 4 にサンプリング時の様子を示す。サンプリングは京滋バイパス下の瀬田川で行った。ろ過試験 1 回に約 1 L 使用し、数回実験を行うので、約 12 L 採水した。

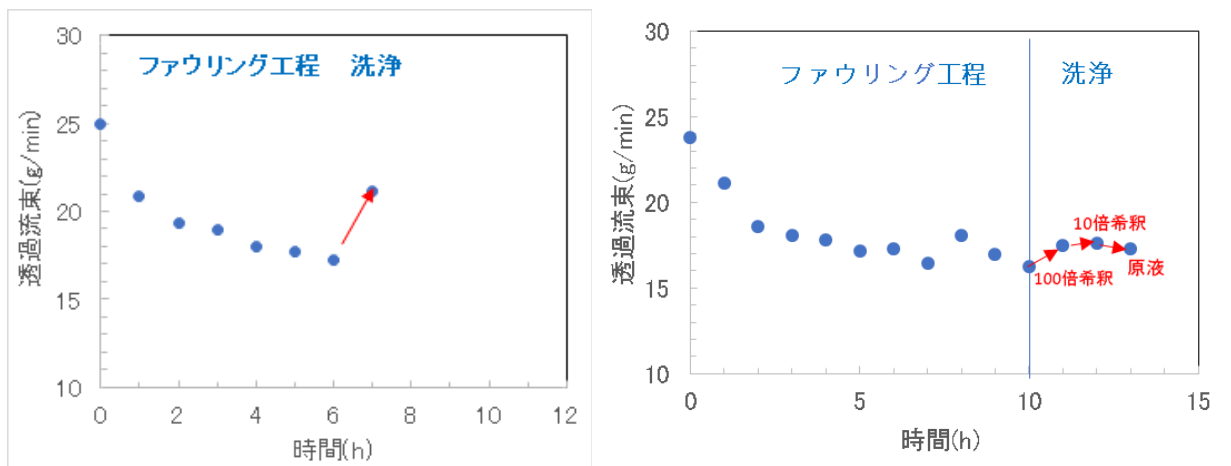
図8 流量低下(ファウリング)後の各種洗浄液での洗浄試験後流速の回復

1時間ごとに、ファウリングの進行の指標として透過流速の測定を行い、透過流速が3割減少した段階で洗浄実験を開始した。濃度3段階のそれぞれを5分間のつけ置きと透過流速の計測を行った結果を図8に示す。100倍希釈(蒸留水)での洗浄時に17%の流量回復効果が見られ、別の比に行った蒸留水での洗浄試験の結果とほとんど変わらなかった。また、NaOH水溶液では約50%回復しており、活性ナノバブル水が効果的、とは言えない結果であった。

尚、洗浄中の膜を観察(アクリル窓)したが、表面に泡が出てくることはなかった。原液をガラスビーカーに入るとガラス表面に気泡が多数発生するので、生体分子(親水表面)とは反応しにくのかもしれないが、理由は不明である。

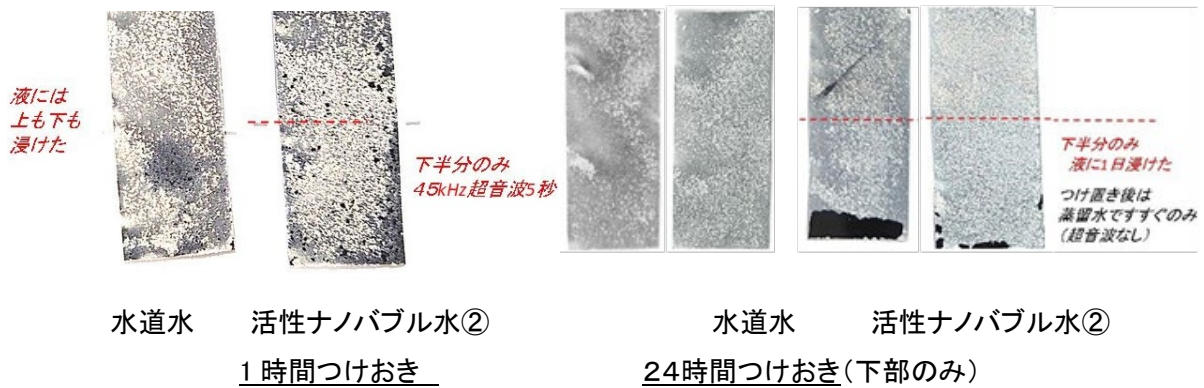
写真 9 スケール除去試験の結果

2 種のつけ置き時間後の写真 9 に示す。それぞれの条件の写真の右半分が活性バブル水であるが、活性バブル水では、スケールを脆くできており、つけ置き後の水すすぎや超音波処理で一部剥離が見られた。ただ、表面から削って(除去して)いっているようではなく、以下の計測での数値低下につながっているかはわからない。
